LAVORI DI RECUPERO CONSERVATIVO DELLA CASA RURALE SITA NEL PODERE ACACIA DELL' EX AZIENDA INPS DI SAN GIOVANNI SUERGIU

Relazione tecnica – risanamento conservativo casa rurale podere Acacia.

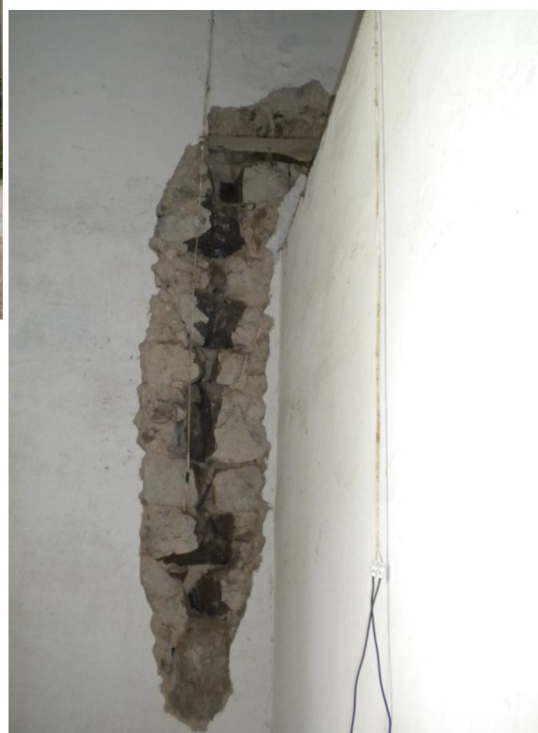
Figura 2 – tracce murarie esistenti

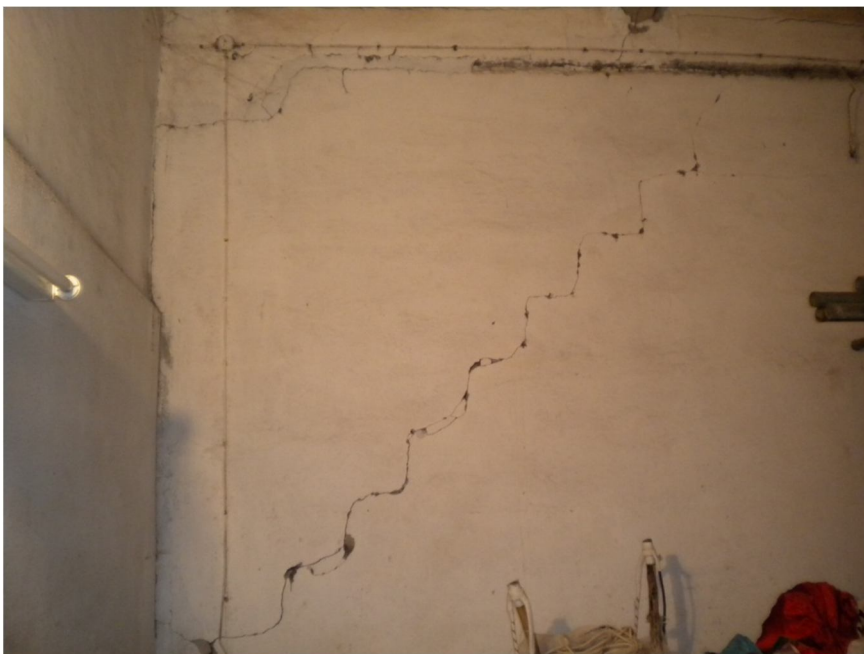
Figura 3 – lesione strutturale muro portante stanza 4

A seguito di sopralluogo tecnico, è emersa la necessità di effettuare alcuni interventi di recupero conservativo finalizzati al rifacimento del tetto, la demolizione della muratura in blocchetti in cls e relativa fondazione (muri perimetrali stanza n. 4) e la sua ricostruzione, il risanamento delle pareti interne dalla risalita di umidità con la realizzazione di una barriera chimica, la posa di un nuovo ve-

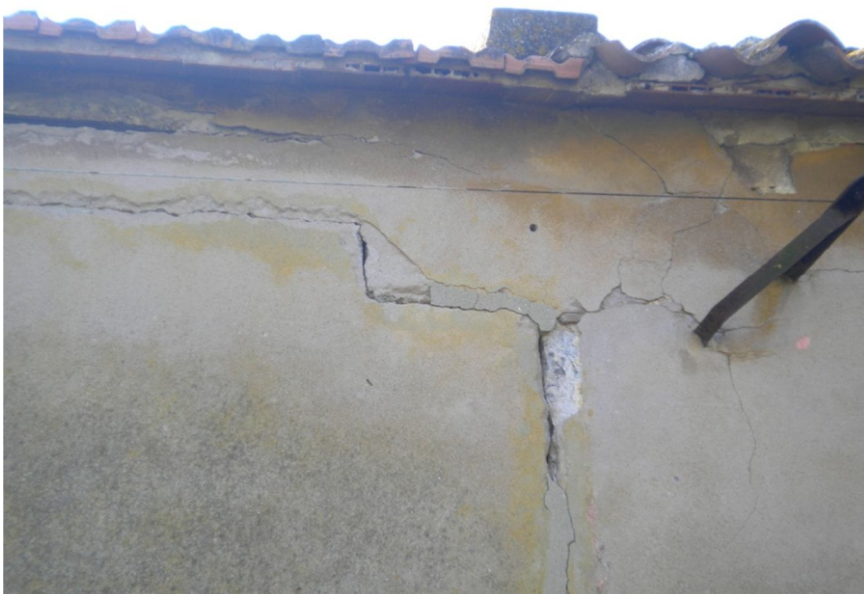
Figura 4 – lesione strutturale muro portante stanza 4 (veduta esterna)

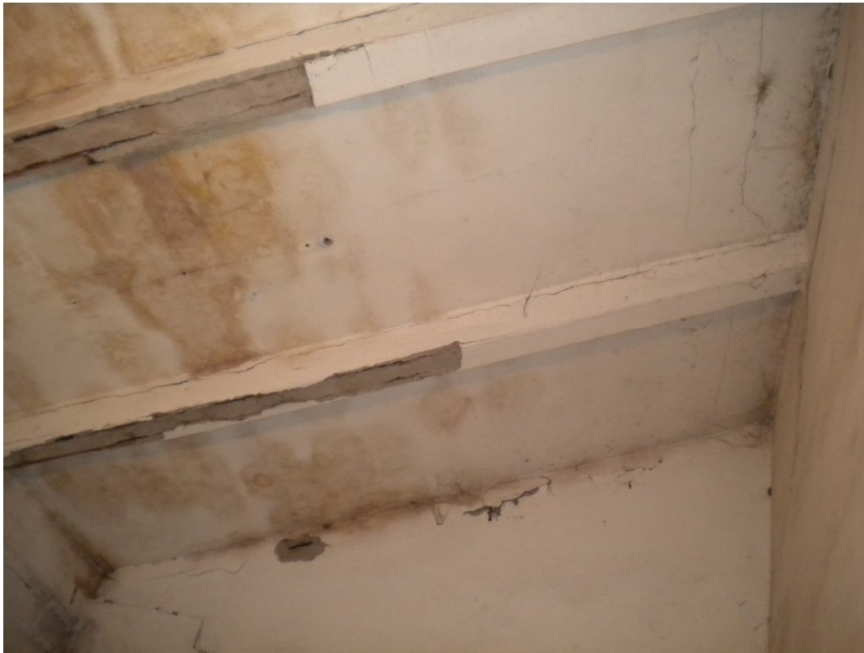
Detto fabbricato cade nel foglio catastale n. 32 - mappale n. 153 del Comune di San Giovanni Suergiu. Il corpo di fabbrica del podere si trova in condizioni originarie, l'anno di costruzione risale all'immediato dopoguerra. Ha una struttura portante in pietra dello spessore di 50 cm., e tramezzi in laterizio. Il tetto è realizzato con travetti gettati in opera e tavelle, mentre il manto di copertura è di tegole marsigliesi. Tutta la struttura portante muraria è in buono stato generale, salvo un cedimento strutturale su una parete realizzata in un secondo momento. Il tetto di copertura è estremamente danneggiato a causa di diverse infiltrazioni d'acqua (vedi foto).

Figura 5 – lesioni strutturali solaio di copertura

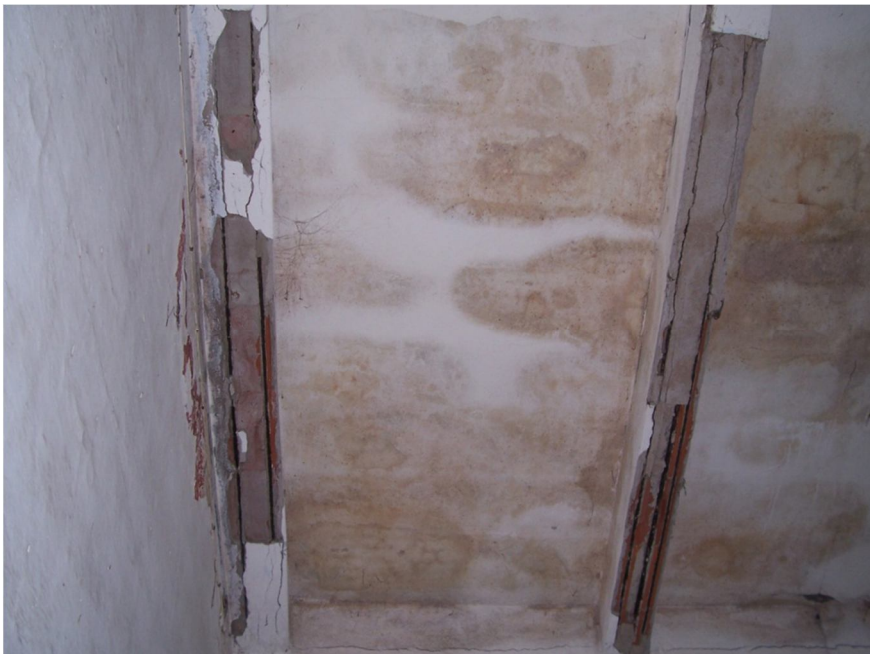
Figura 6 – lesioni strutturali solaio di copertura

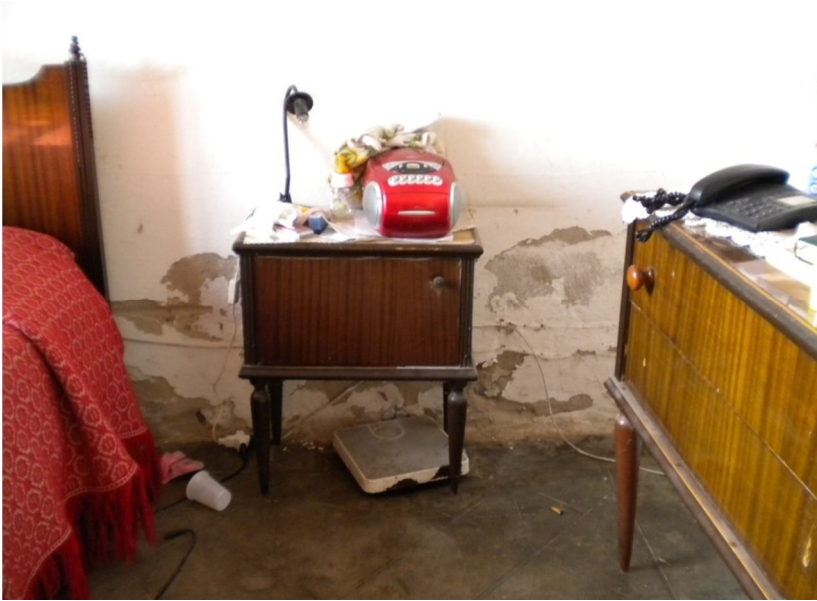
Figura 7 – risalita umidità su pareti interne

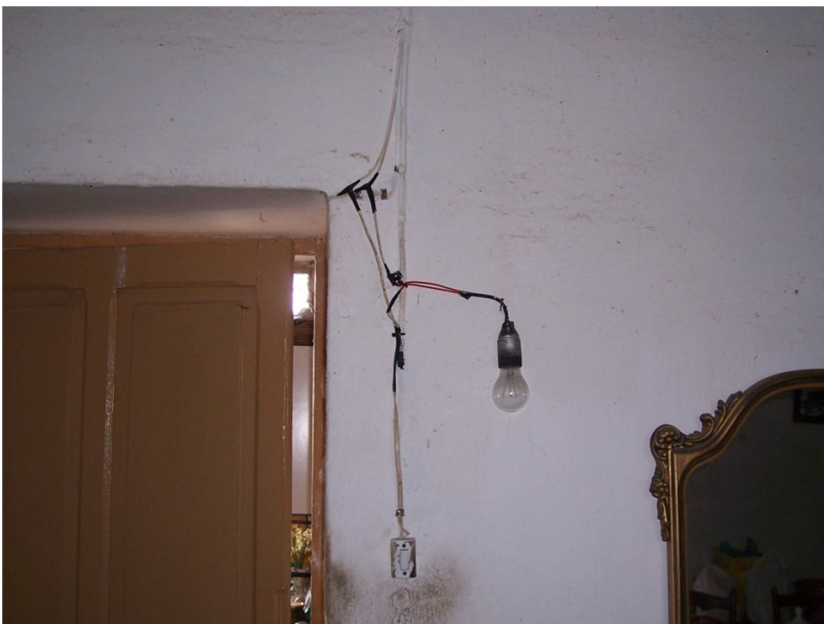
Per l'esecuzione di tali lavori occorre procedere con la massima celerità in quanto l'abitazione (in uso al concessionario) non è dotata di servizi igienici, l'impianto elettrico non è a norma di legge e versa in condizioni di vetustà e degrado.

Figura 8 – particolare impianto elettrico esistente

spazio su tutta l'abitazione realizzato in casseri di polipropilene riciclato, il rifacimento dei pavimenti, la tinteggiatura interna ed esterna del fabbricato, la ripresa degli intonaci ammalorati, la sostituzione degli infissi esterni, la posa dei canali di gronda e dei discendenti pluviali, l'esecuzione di un nuovo servizio igienico interno all'abitazione, il rifacimento dell'impianto idrico e sanitario, il rifacimento dell'impianto elettrico in conformità alle norme vigenti.
