**COMUNE DI GUSPINI  
PROVINCIA MEDIO CAMPIDANO**

***APPALTO DEI LAVORI***  
**DI BONIFICA DA AMIANTO DEI FABBRICATI UBICATI**  
**NELL'AZIENDA AGRARIA SA ZEPPARA**

**ALLEGATO 1**  
***RELAZIONE TECNICA DESCRITTIVA***

Data  
NOVEMBRE 2010

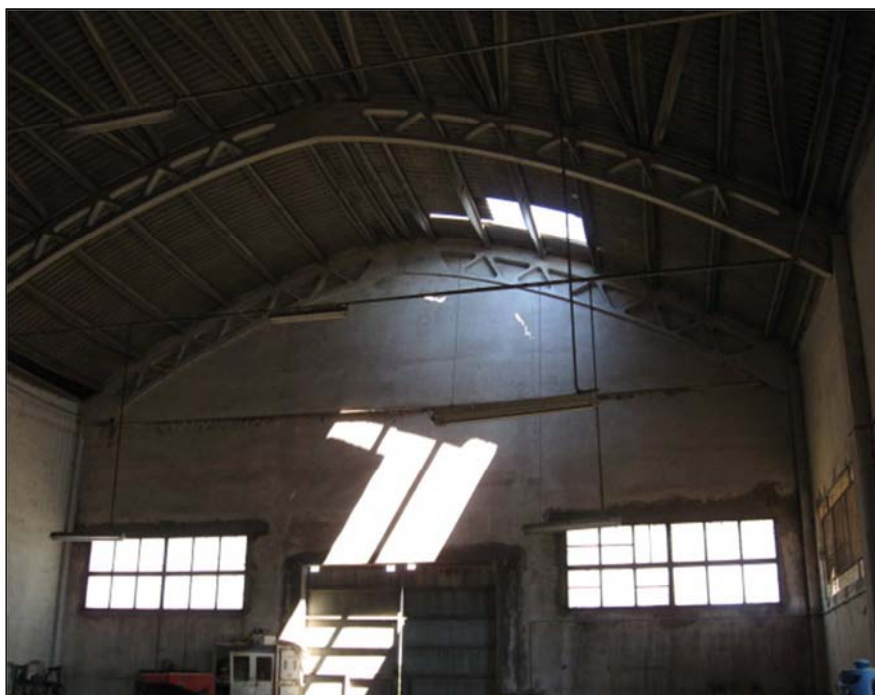
Veduta interna  
del locale  
essiccatoio.

In evidenza la  
mancanza di  
alcune lastre di  
copertura.

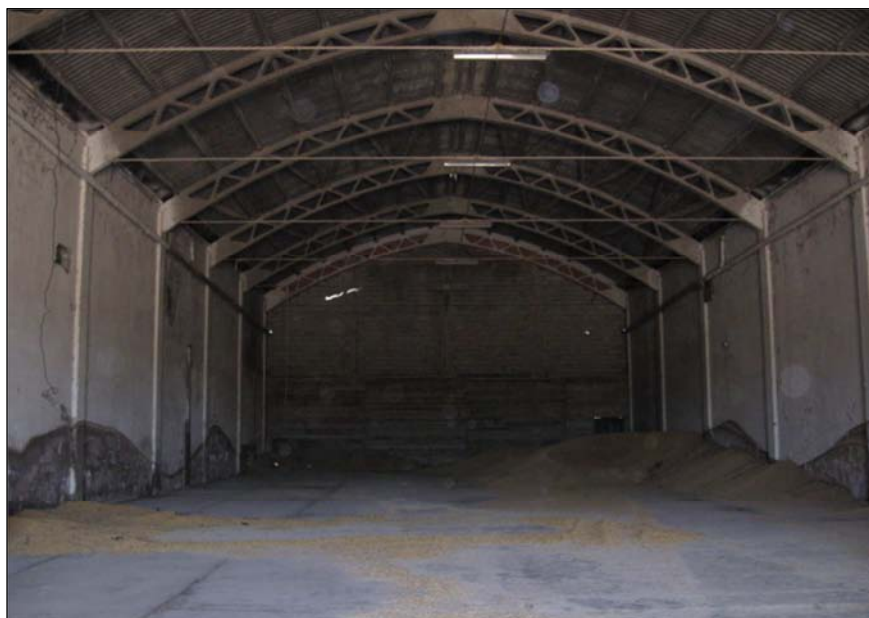
Interno del  
magazzino  
deposito  
cereali.

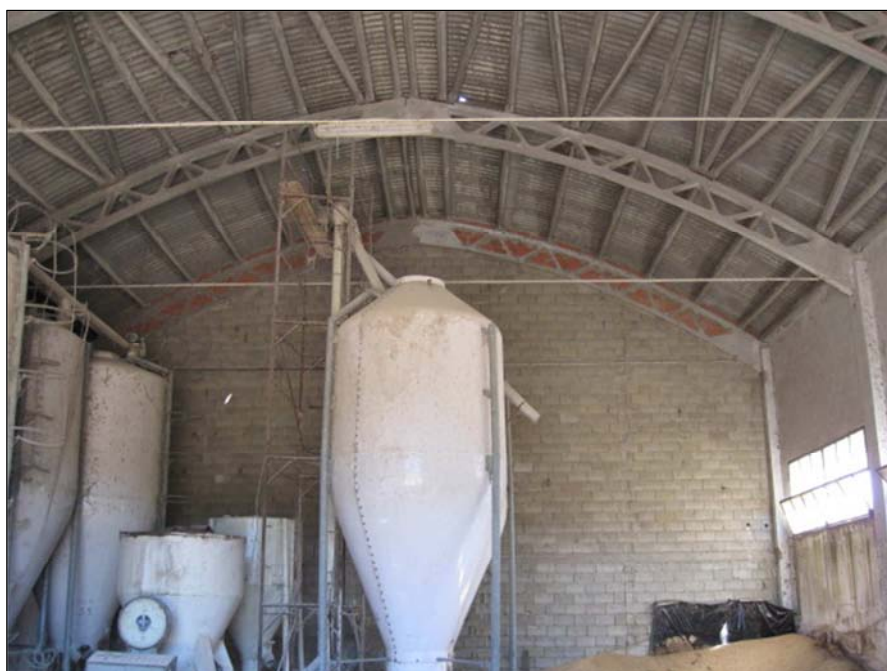
Interno del  
deposito  
mangimi.

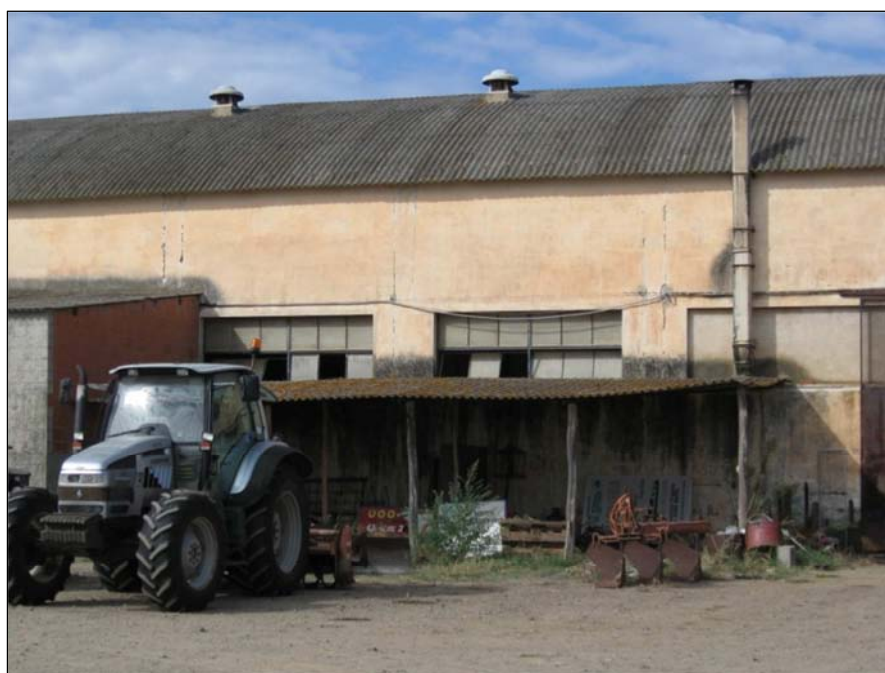
Ricovero attrezzi e macchine agricole. In evidenza la canna  
fumaria del cammino sito all'interno del locale officina

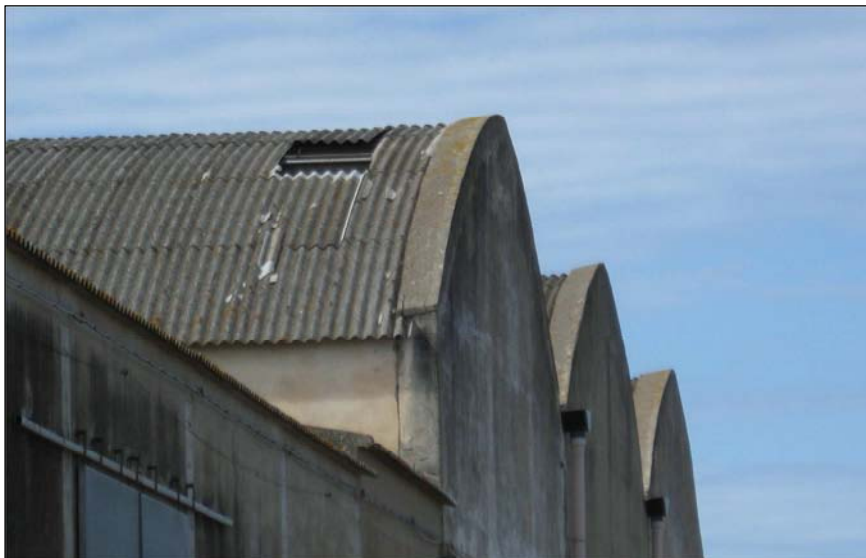
Veduta esterna delle coperture dei capannoni. In evidenza la mancanza di una lastra di copertura.

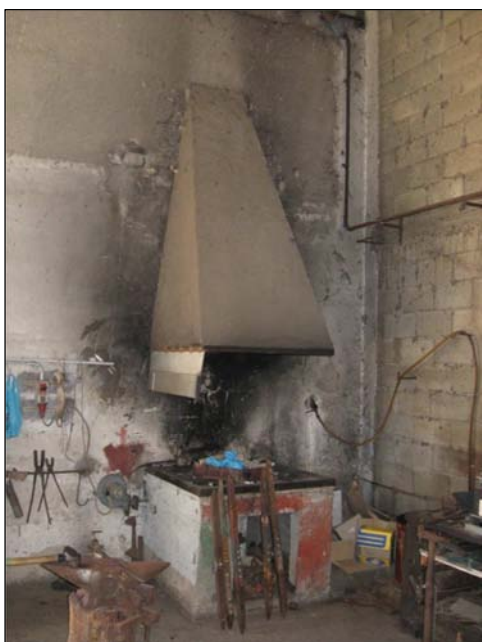
Nell'immagine a lato il cammino sito all'interno nell'officina con cappa e canna fumaria in cemento amianto.
