**COMUNE DI DOMUS DE MARIA
PROVINCIA DI CAGLIARI**

***APPALTO DEI LAVORI DI
BONIFICA DA AMIANTO DEI FABBRICATI UBICATI
NELL'AZIENDA DOMUS AGROPASTORALE***

***ALLEGATO 1
RELAZIONE TECNICA E FOTOGRAFICA***

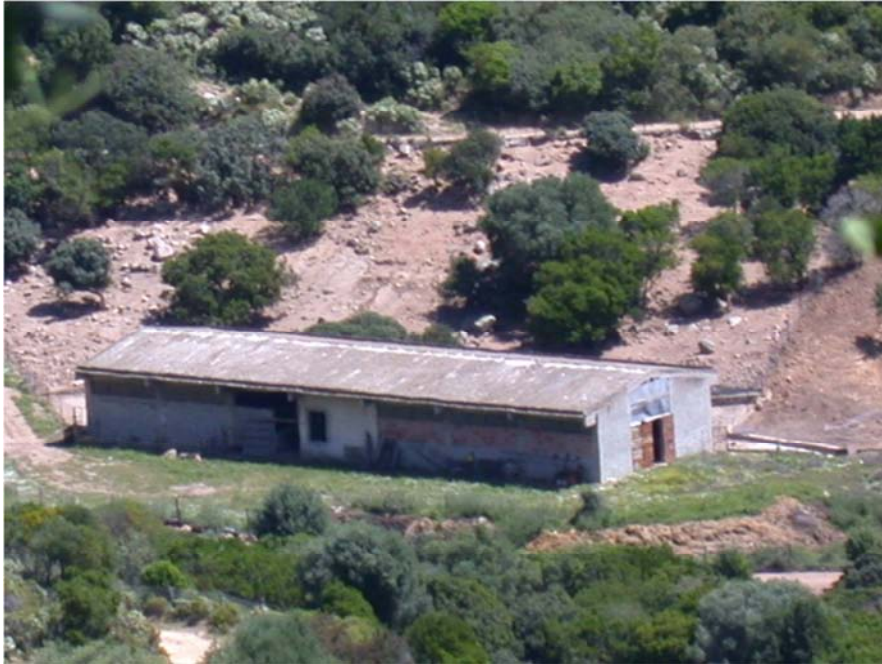
Foto 1 vista dall'alto del fabbricato porcilaia

3. nella porcilaia si prevede di realizzare una copertura in PANNELLI COIBENTATI METALLICI, con supporto esterno in lamiera di acciaio zincato, supporto interno in vetroresina PRFV di colore bianco, ed interposizione di una coibentazione di polistirene da 4 cm. Il supporto in vetroresina all'intradosso garantisce resistenza agli agenti chimici e batterici tipici della zootecnia. Il materiale permette di garantire un grado sufficiente di isolamento termico, sia nei periodi invernali che in quelli estivi.

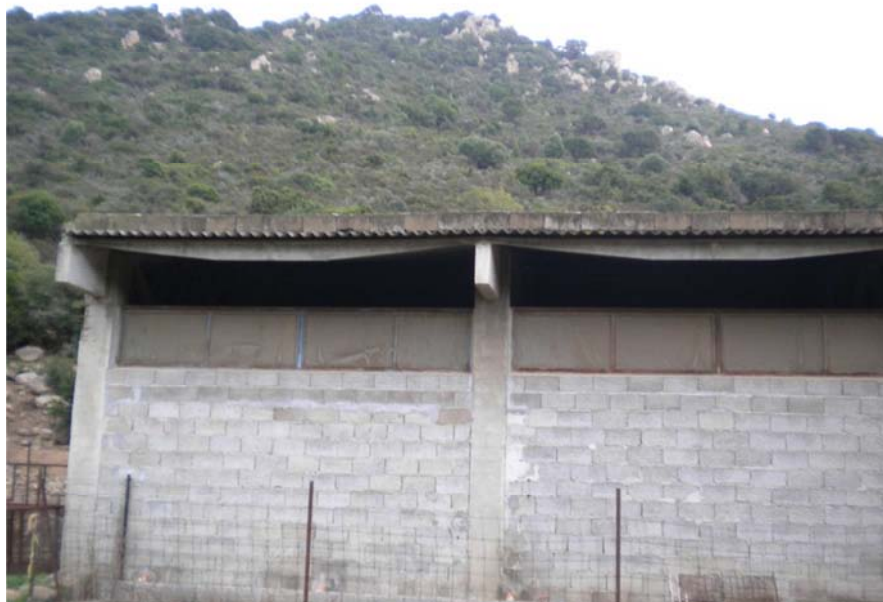
Il sopralluogo effettuato dai tecnici dell'Agenzia ha evidenziato che le strutture portanti sono in buono stato di conservazione, per cui si è deciso di eseguire le seguenti lavorazioni:

Foto 2 Particolare della struttura portante

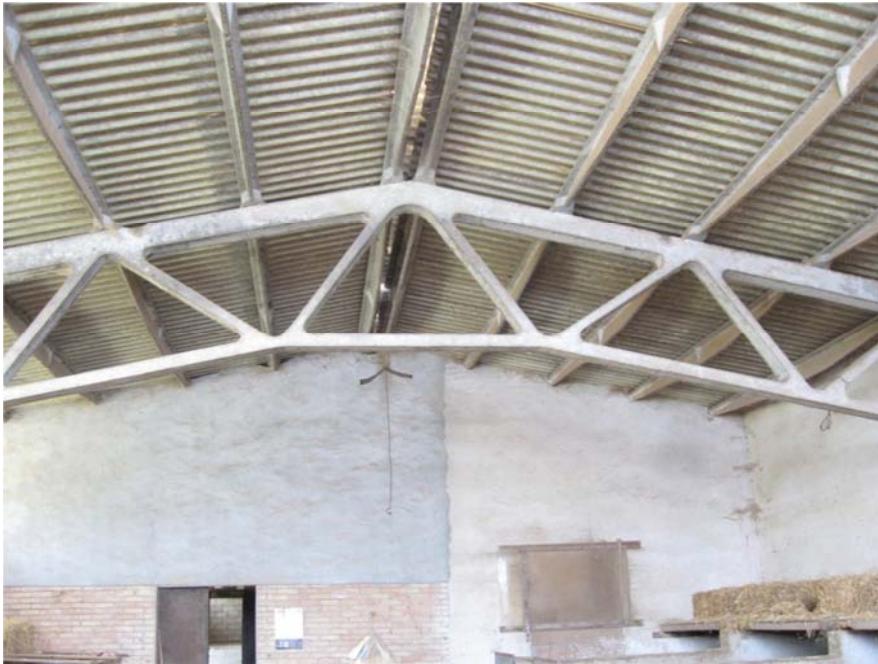
Foto 3 Vista della copertura della porcilaia dall'interno

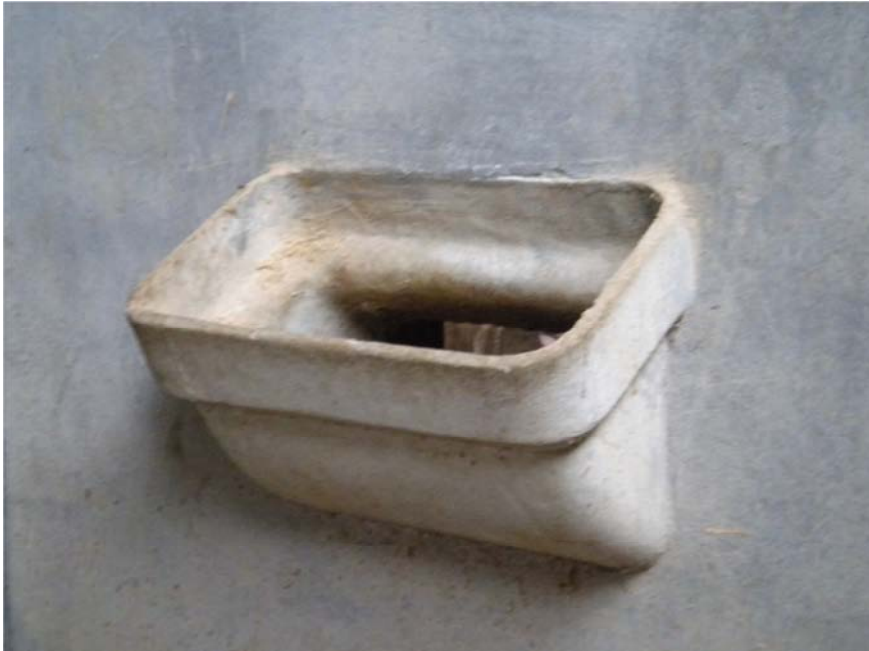
Foto 4 Mangiatoia in amianto da rimuovere

1. Rimozione delle lastre piane in cemento amianto, secondo le prescrizioni normative, su tutti i fabbricati;
2. Rimozione di n° 13 mangiatoie per scrofe, realizzate con curve di cemento amianto più comunemente utilizzate come raccordi di canne fumarie.

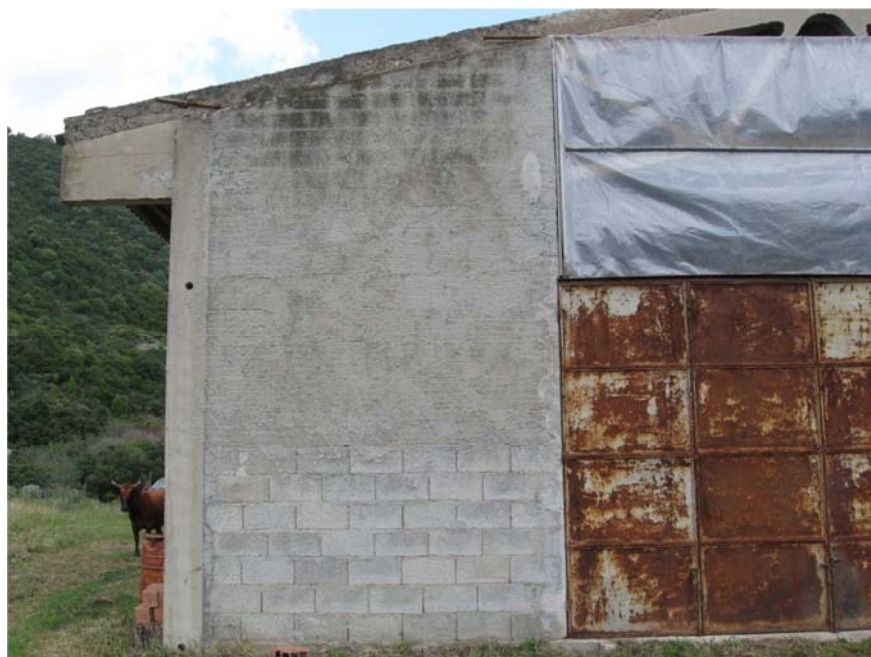
Foto 5 Particolare vista laterale

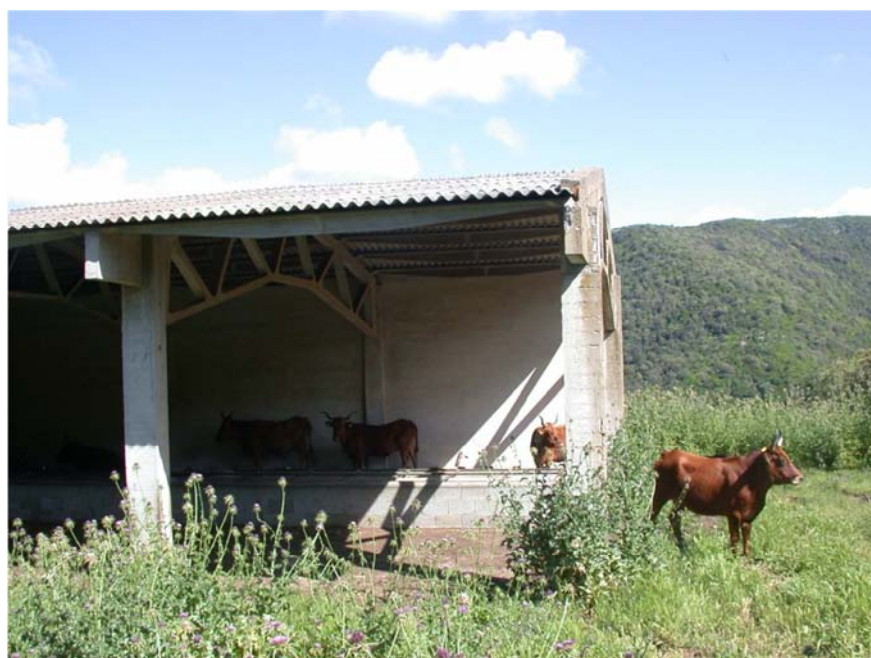
Foto 6 vista laterale delle stalle

4. Negli altri fabbricati, che si presentano parzialmente aperti nei lati, si prevede di realizzare la copertura con LASTRE ONDULATE RETTE IN FIBROCEMENTO (cemento con fibre organiche, naturali e sintetiche), con esclusione di amianto e assolutamente atossiche, spessore minimo mm 6,5 ed aventi carico di collasso calcolato con luce libera di posa pari a 1,00 m non inferiore a 700 daN/mq, conformi alla normativa europea vigente UNI EN 494.
